Projekt: Anlegen einer Musterfläche an gebrochenen Bereichen an einem Ornament vor dem Eingang zum Universität Mozarteum / Salzburg

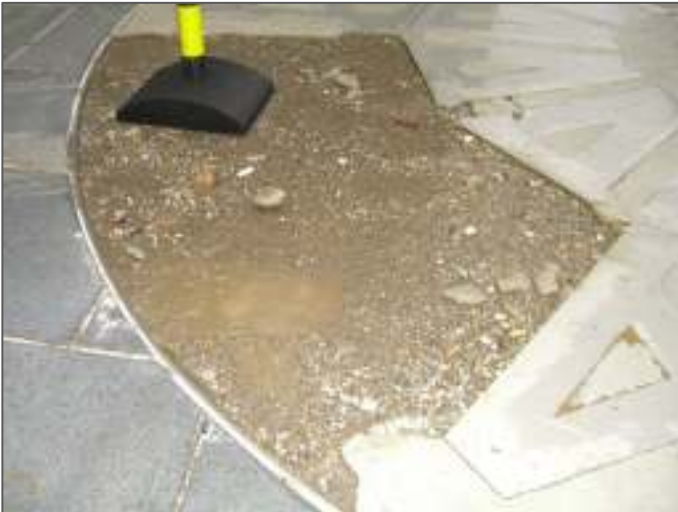
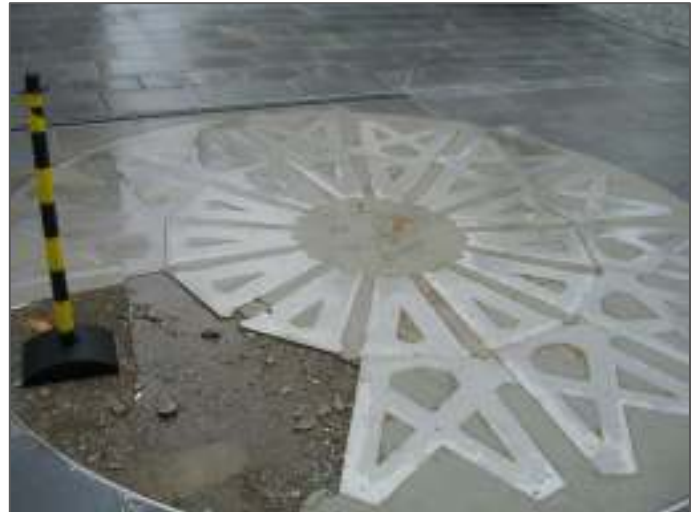
1. Geschädigte Oberfläche des Ornamentes

Am Vorplatz zum Eingangsbereich der Universität Mozarteum wurden verschiedene Ornamente im Boden angebracht. Diese weisen Edelstahlelemente auf kombiniert mit Epoxyharzmörtel. Dieser Mörtel wies nach einiger Zeit Risse auf, die sich im Zuge des Gebrauchs weiter verstärkt haben.

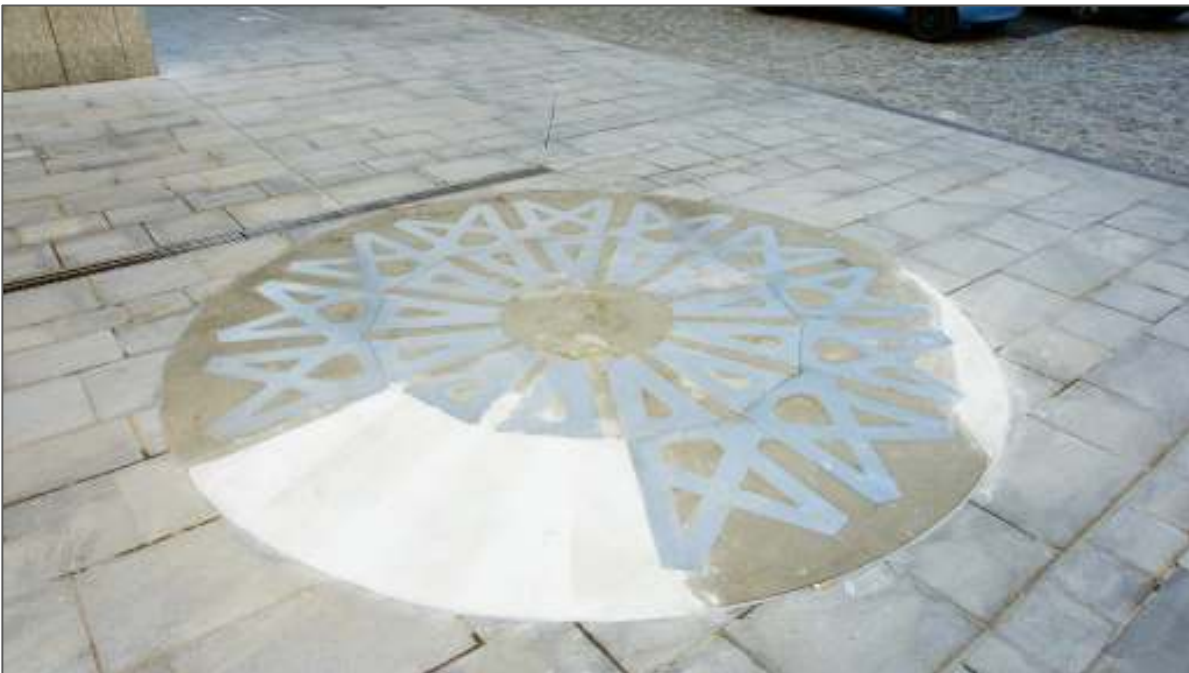
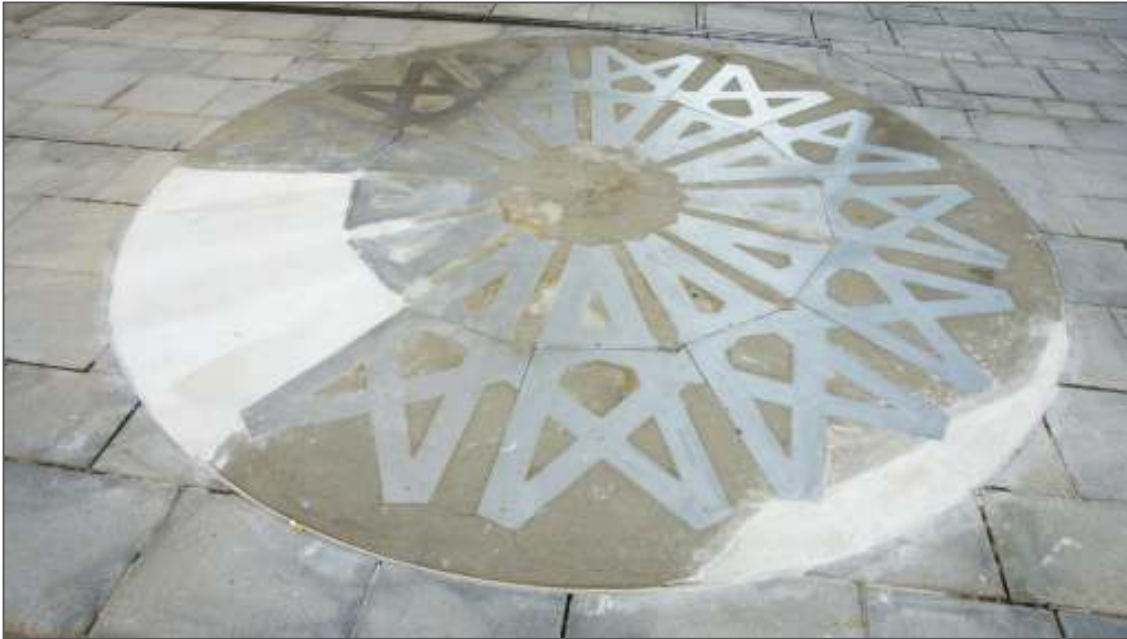
guter Verbund zwischen
Untergrund und den
Edelstahlelementen
(keine Spannungsrisse)

Das Gollstein-Material wurde entsprechend der Technischen Angaben angemischt und an der zu sanierenden Musterfläche aufgebracht.

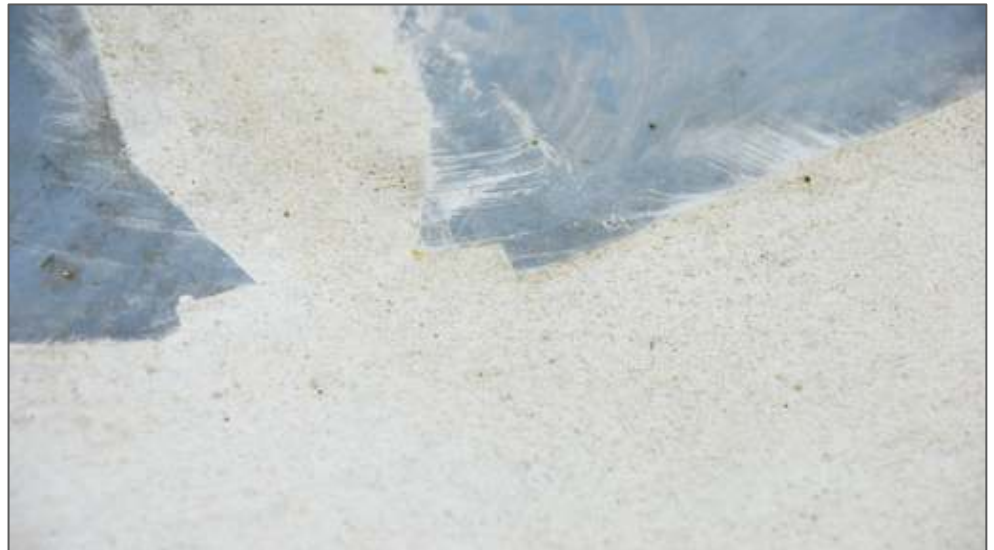
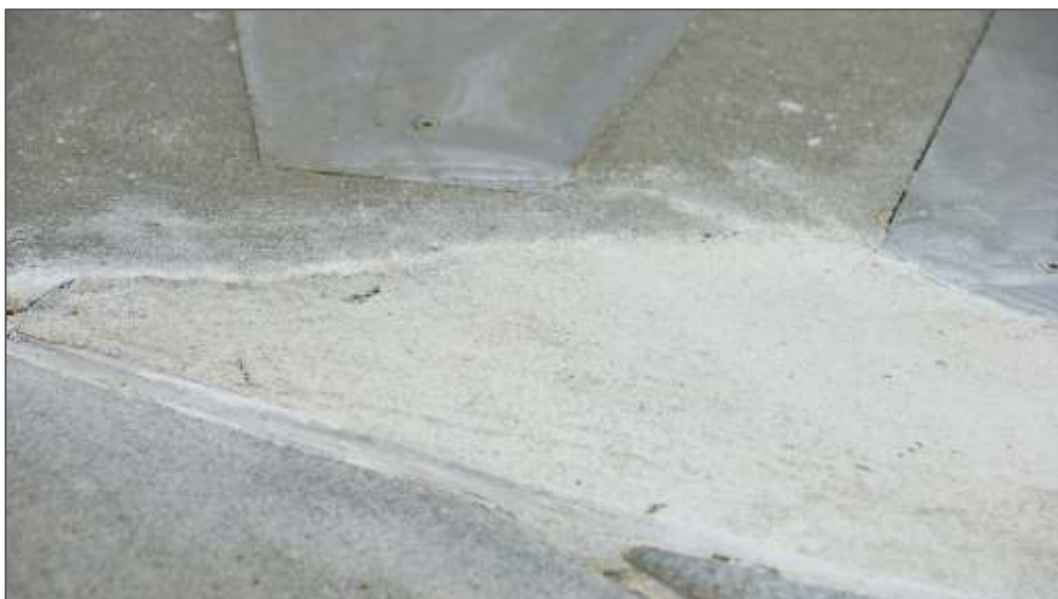
Optische Mängel an
weiteren Ornamenten

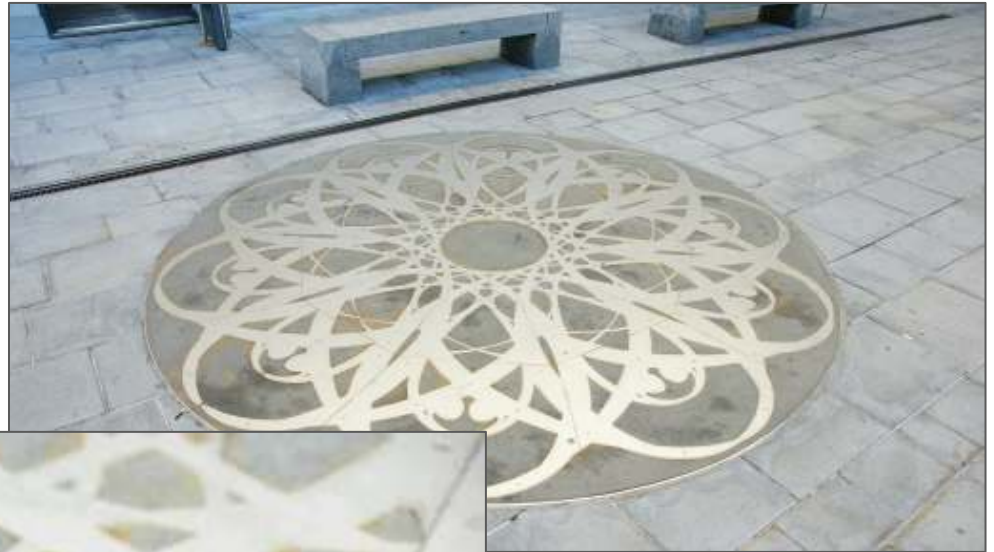
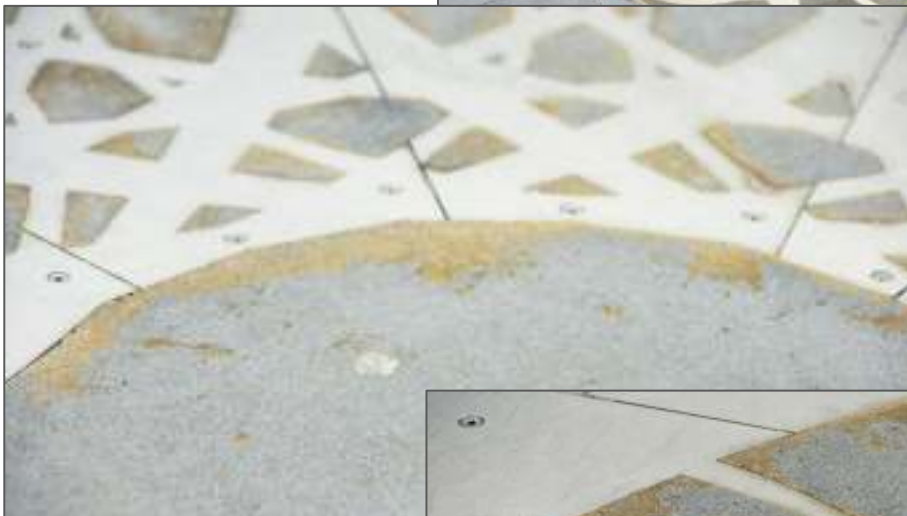
Verfärbungen am
Epoxyharzmörtel

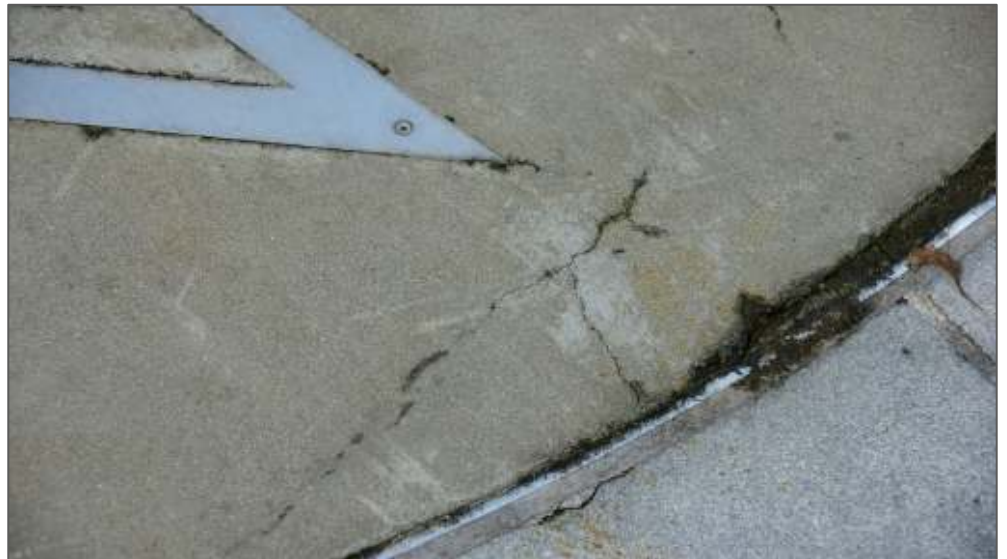
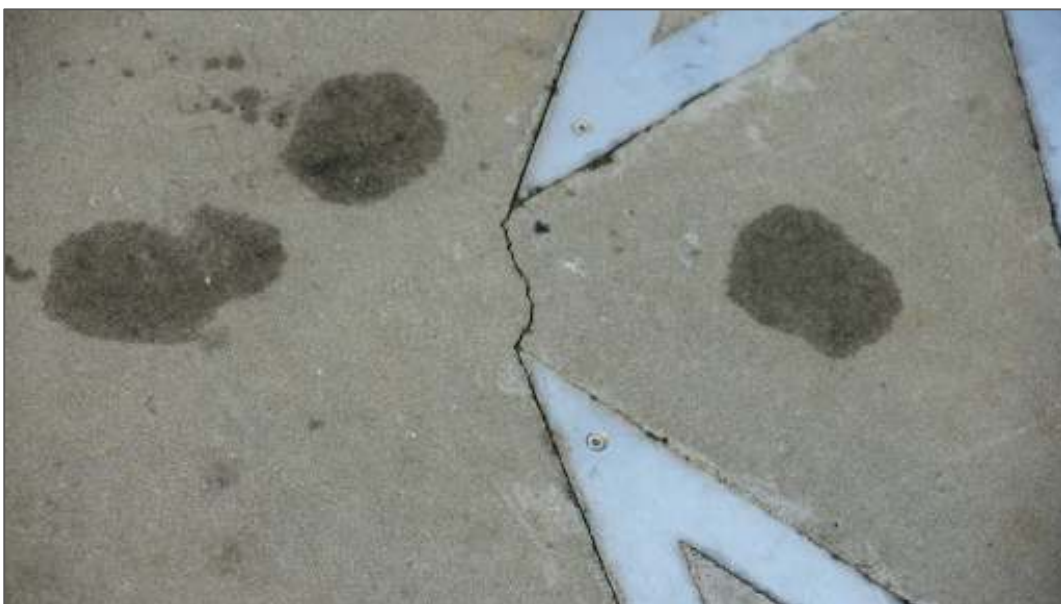
Schäden an weiteren
Ornamenten
